**PRADO**

# Внутренняя коррозия стальных панельных радиаторов

Ижевск, 2019 г

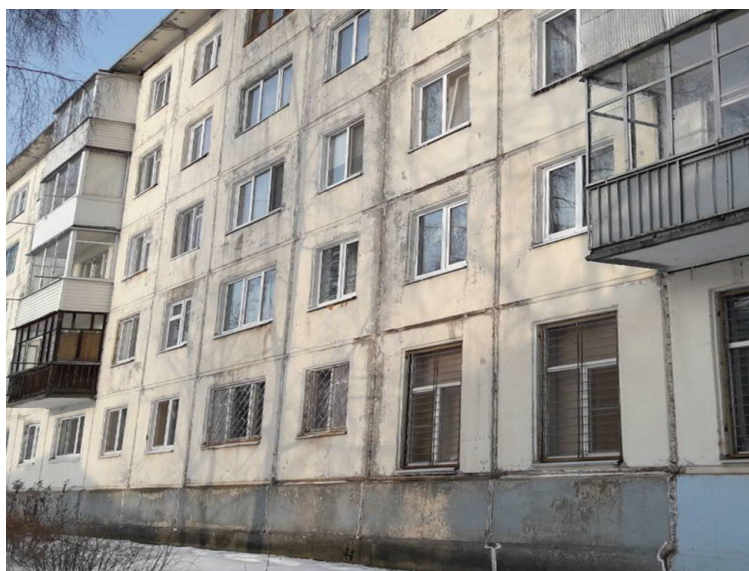
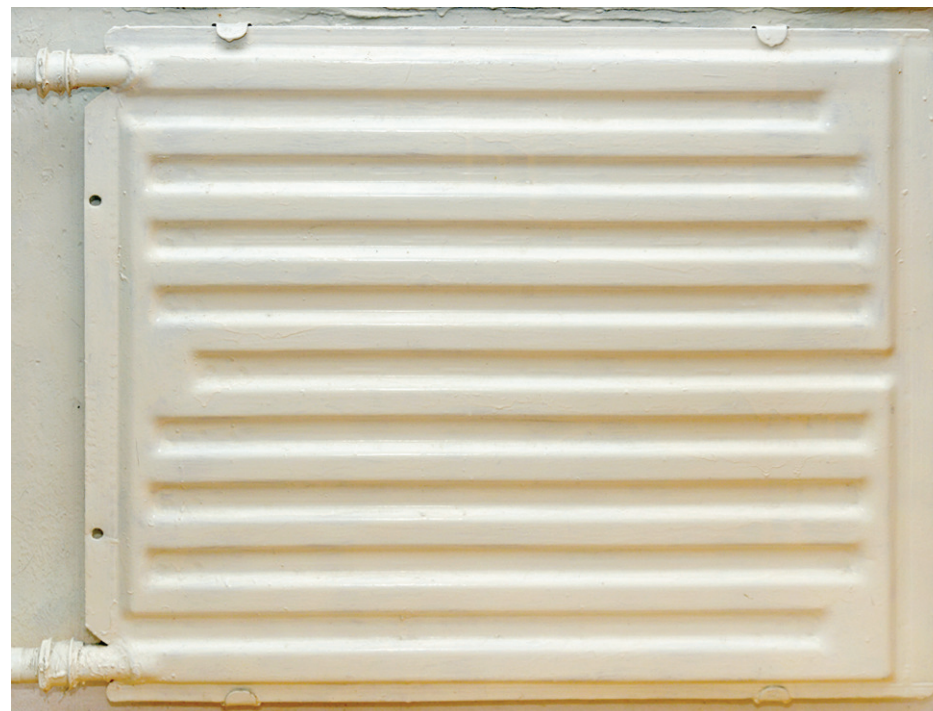
35 лет

# Реальная коррозия радиаторов в эксплуатации

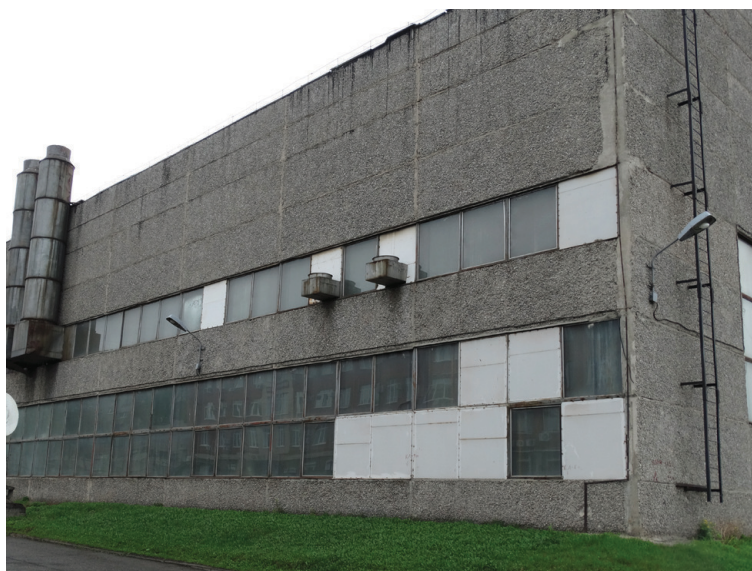
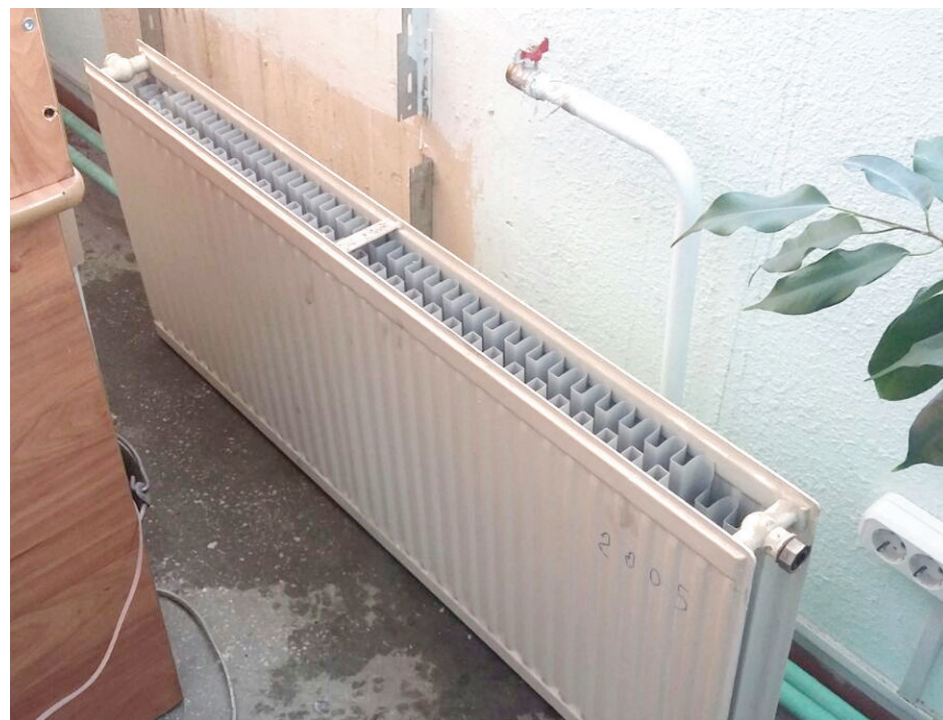
13 лет

# Реальная коррозия радиаторов в эксплуатации

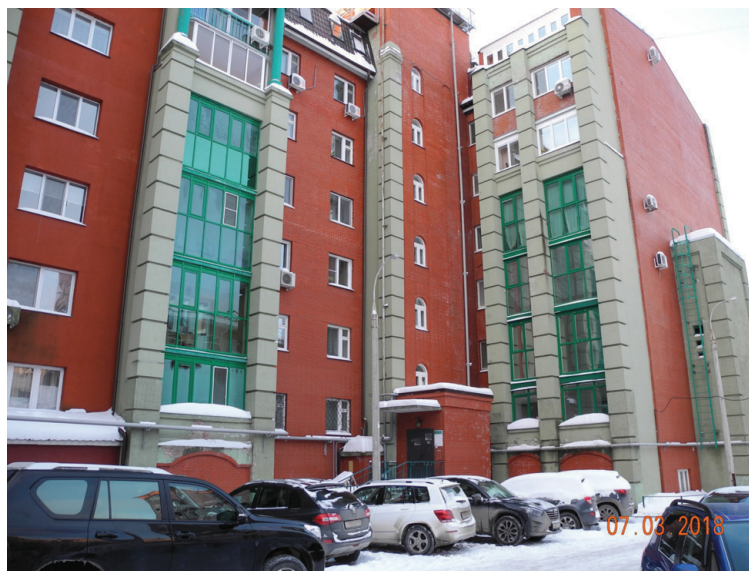
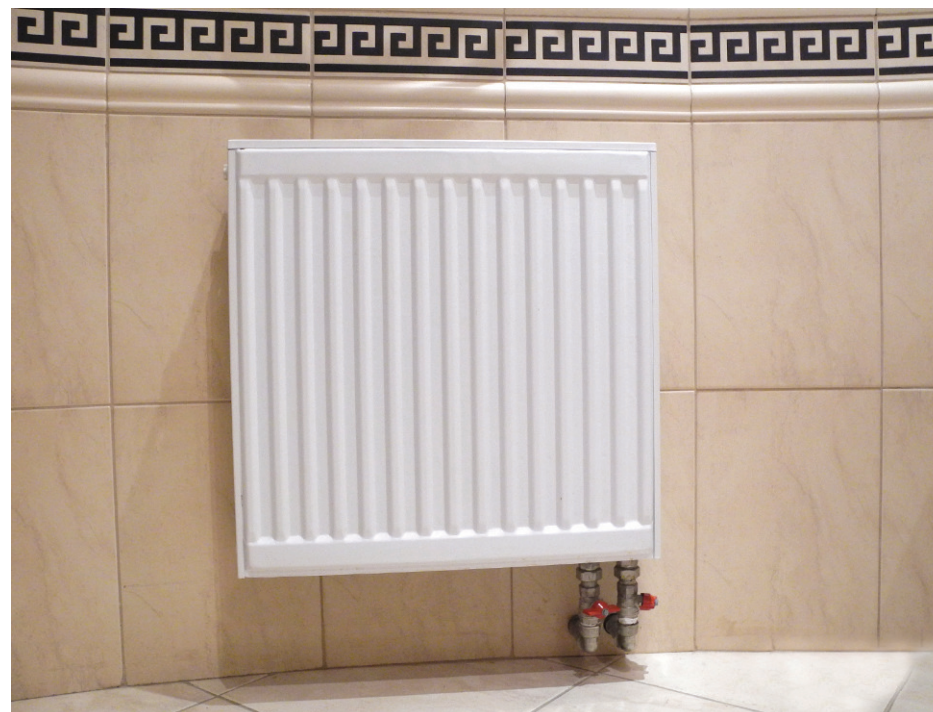
12 лет

# Реальная коррозия радиаторов в эксплуатации

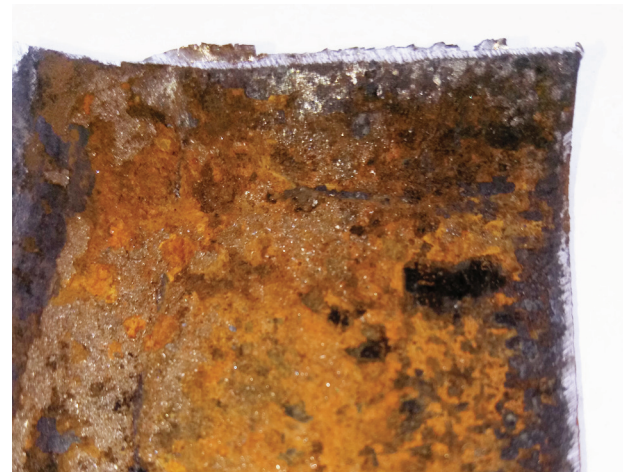
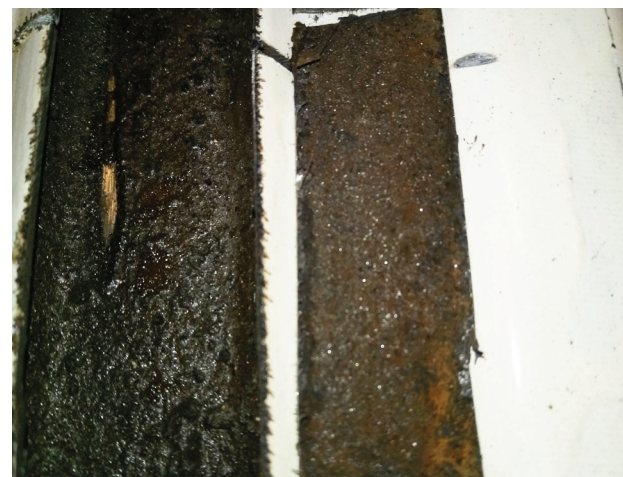
# Исследование РСГ после 35 лет эксплуатации

| Наименование показателя | Фактическое значение |
|---|---|
| Остаточная толщина | 1,29 мм |
| Максимальная глубина питтинговой коррозии от исходной толщины | 0,83 мм |
| Остаточная толщина металла под точками коррозии | 0,67 мм |

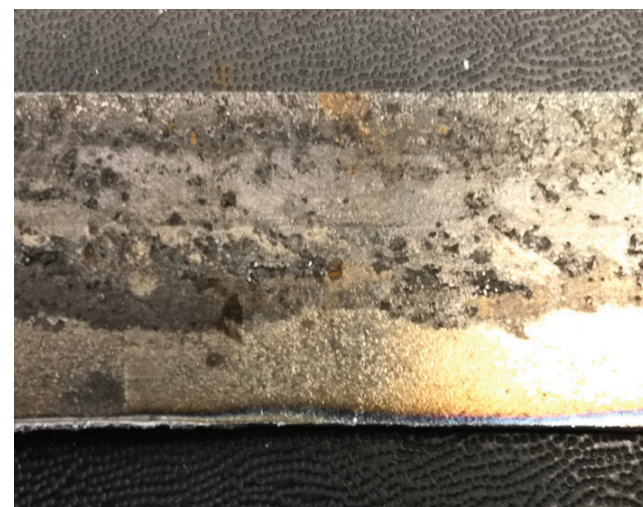
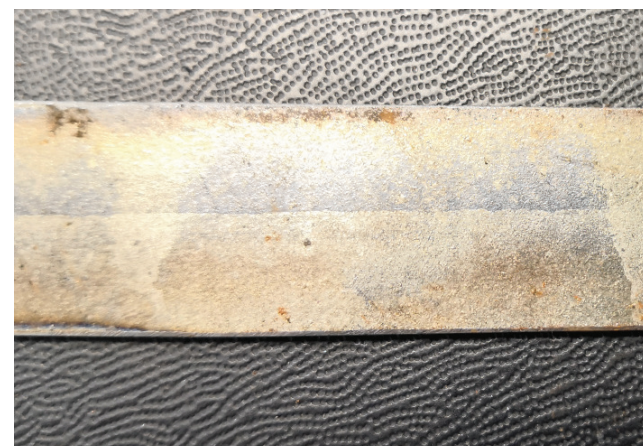
# Исследование радиатора PRADO 22 x 500 x 1200 после 13 лет эксплуатации в **зависимой системе**

| Наименование показателя | Фактическое значение |
|---|---|
| Остаточная толщина на верхнем канале | 1,17 мм |
| Максимальная глубина питтинговой коррозии от исходной толщины | 0,22 мм |
| Ожидаемая расчетная толщина стенки металла через 30 лет | 0,54 мм |

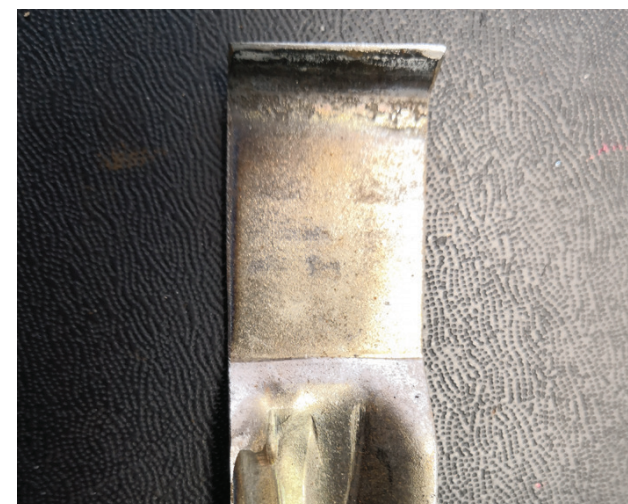
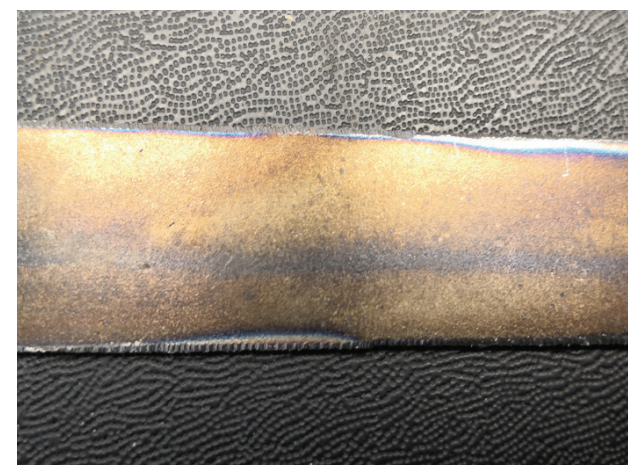
# Исследование радиатора PRADO 22 x 500 x 500 после 12 лет эксплуатации в **независимой системе**

| Наименование показателя | Фактическое значение |
|---|---|
| Остаточная толщина на верхнем канале | 1,37-1,38 мм |
| Глубина питтинговой коррозии | 0,05 мм |
| Ожидаемая расчетная толщина стенки металла через 30 лет | 1,254 мм |

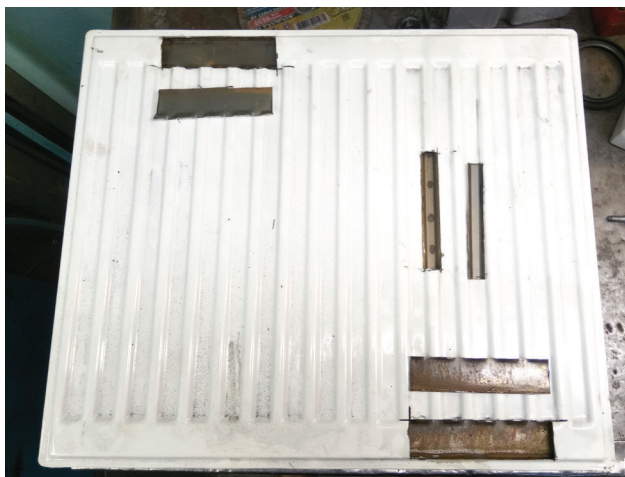
С целью проведения исследований 30.03.2018г., в действующую систему центрального отопления был подключён радиатор «PRADO Universal» 20-500-600. Для промывки внутренней поверхности радиатора от возможного масляного слоя, способного повлиять на результаты коррозии, радиатор оставался под протоком теплоносителя температурой 58°C в течение 12 суток до 11.04.2018 г., после чего подача теплоносителя на радиатор была перекрыта, теплоноситель слит, сливное отверстие закрыто глухой пробкой.

Исследуемый стальной панельный радиатор

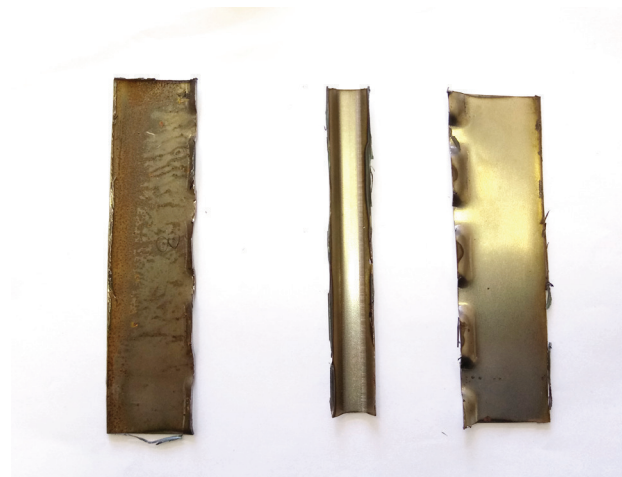
Через 15 суток 11.05.2018 г. радиатор был демонтирован и из него были вырезаны образцы с верхнего, вертикального и нижнего каналов (см.фото).

Образцы с верхнего, вертикального и нижнего каналов

Исследование образцов показало, что коррозия на верхнем и вертикальном каналах отсутствует. На нижнем канале имеется точечная коррозия, расположенная преимущественно по границе не сливаемого остатка теплоносителя и воздуха. Исследование глубины точек коррозии методом шлифования образца до исчезновения точек показало, что глубина точек коррозии лежит в диапазоне от 0,015 до 0,025 мм., т.е. максимально за один слив 0,0125 мм.

Если считать, что скорость коррозии не изменяется во времени, то за 25 сливов, максимальная глубина точек коррозии составит 0,32 мм.

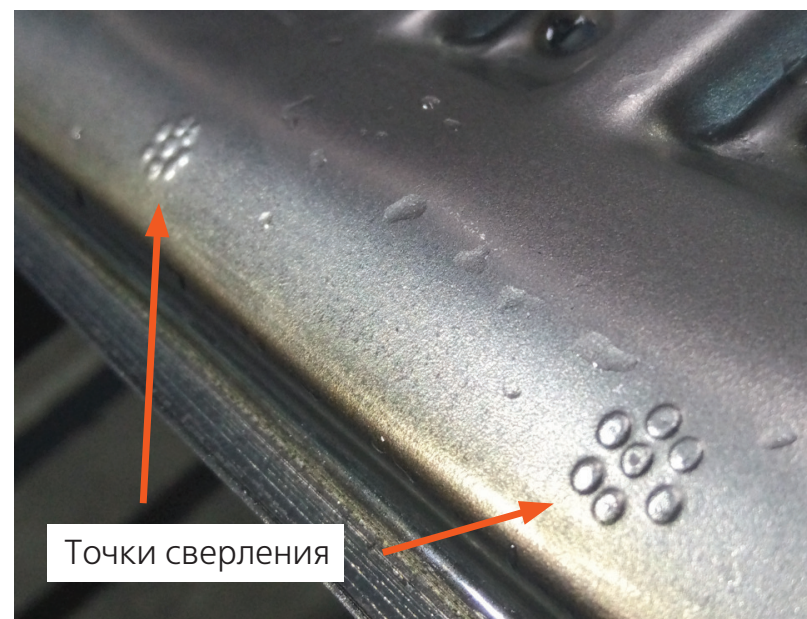
## Ожидаемая остаточная толщина стенки радиатора в местах замера по ГОСТ 53583 и местах максимальной вытяжки через 30 лет эксплуатации

| Наименование<br>показателя | Фактический размер<br>в местах замера | Фактический размер<br>в местах наибольшей вытяжки |
| Скорость питтинговой коррозии | 0,024 мм/год | 0,024 мм |
| Глубина точек питтинговой коррозии | 0,72 мм | 0,72 мм |
